坑道跡の陥没調査の例

・2次元表面波探査

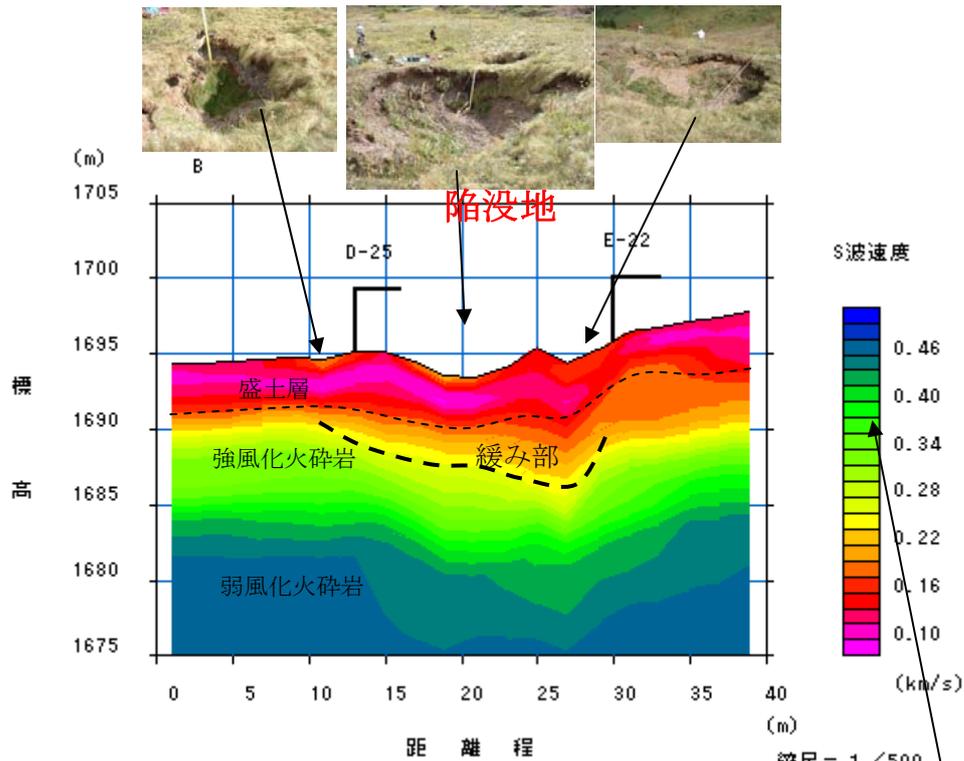
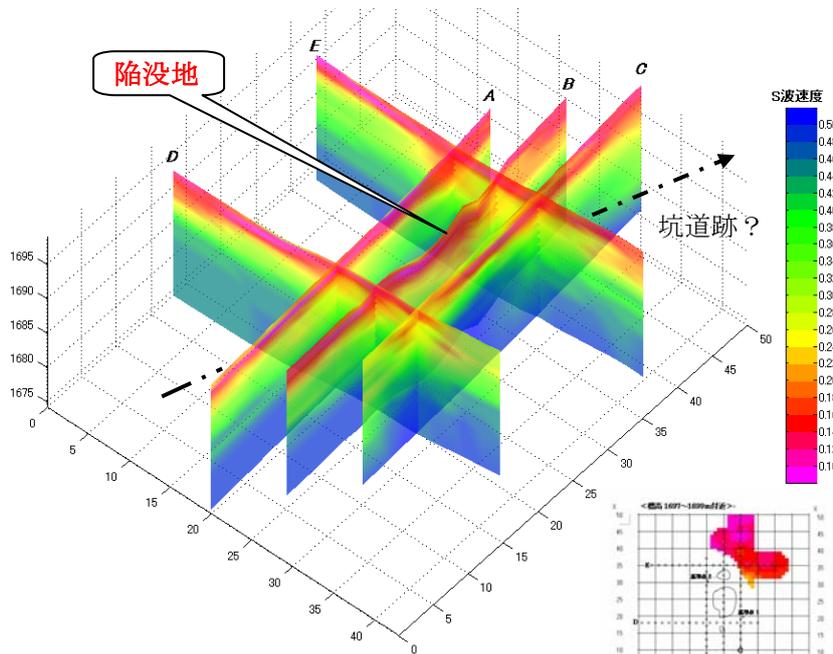
深部の凹状低速度部が、緩み領域と推定され、ボーリングにより坑道跡と確認された。

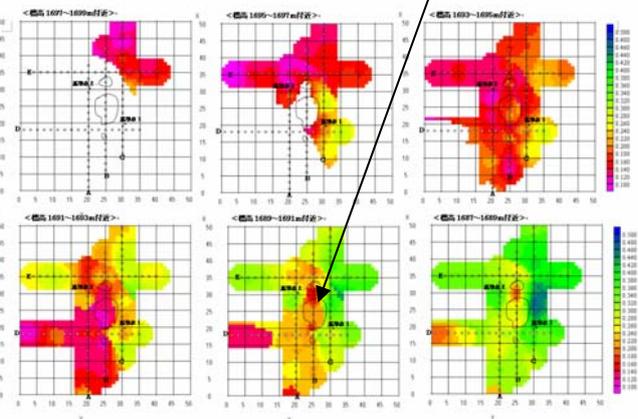
S波速度分布の特徴から、陥没を発生させた緩み領域を3次的に推定する
